PROGRAM FUNKCJONALNO UŻYTKOWY DLA PRAC OSUSZANIA I ODWODNIENIA  
FUNDAMENTÓW KAPLICY W HORODKU

**OBIEKT-** Murowany, ceglany Kościół św. Onufrego filialny kościół rzymskokatolicki parafii w Drelowie, dawna cerkiew prawosławna – KAPLICA W HORODKU

**LOKALIZACJA-** Horodek gmina Drelów

Kwiecień 2024

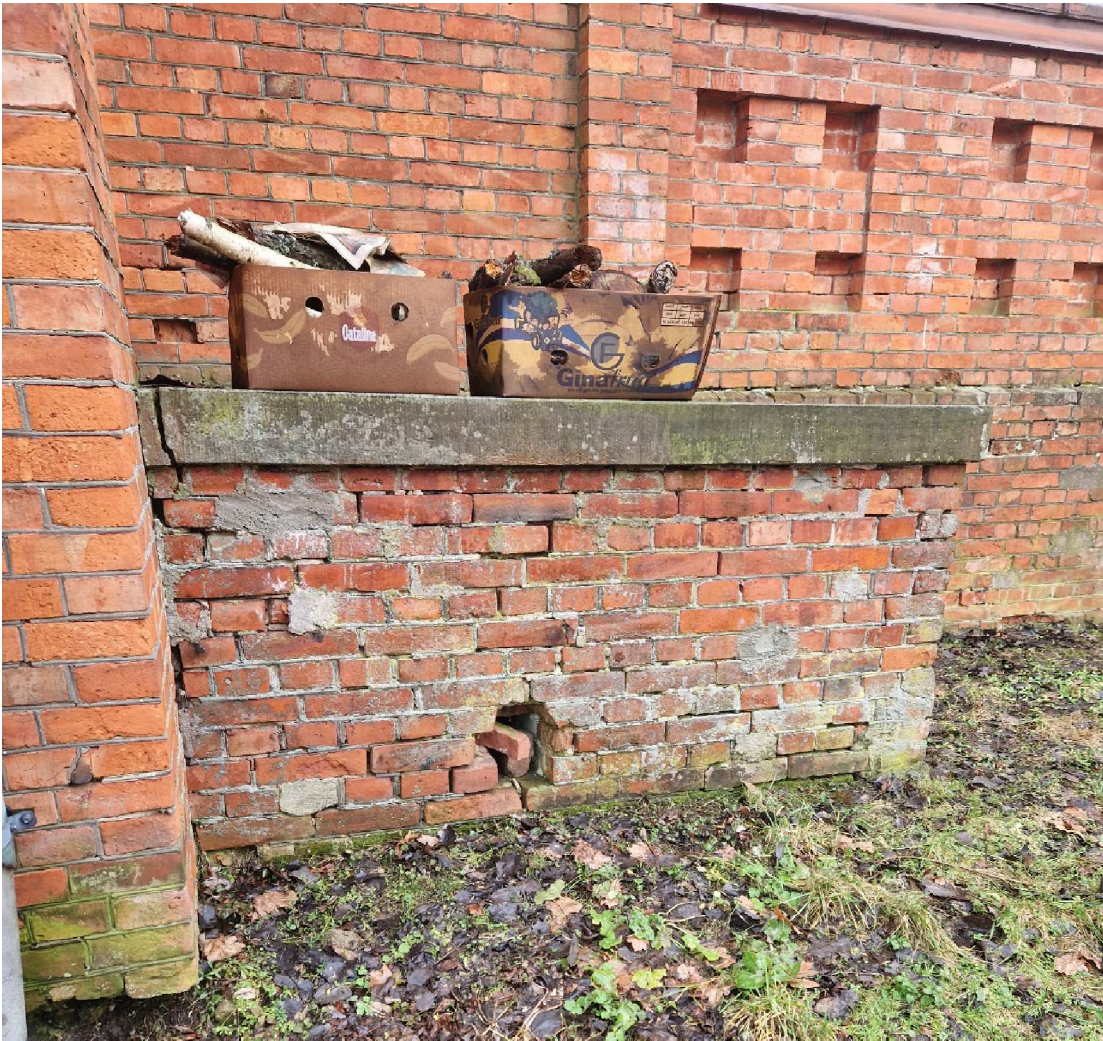
Na ceglanej elewacji obiektu można zaobserwować pewne zniszczenia. Są to głównie ubytki cegieł i wykruszenia fugowani w dolnych partiach obiektu. W pasie przyziemia oraz murki przy schodach noszą na sobie ślady zniszczeń pochodzenia chemicznego i fizycznego.

Murki przy schodach są prawdopodobnie dobudowane w późniejszym czasie , wskazują na to użyte cegły, odmienne niż na [pozostałe części elewacji oraz sposób wykonania. Nakryte betonową ławą odspajają się od ściany elewacji. Tutaj można zaobserwować wykruszenia fug, wysunięcia cegieł oraz częściową erozję powierzchni cegieł.

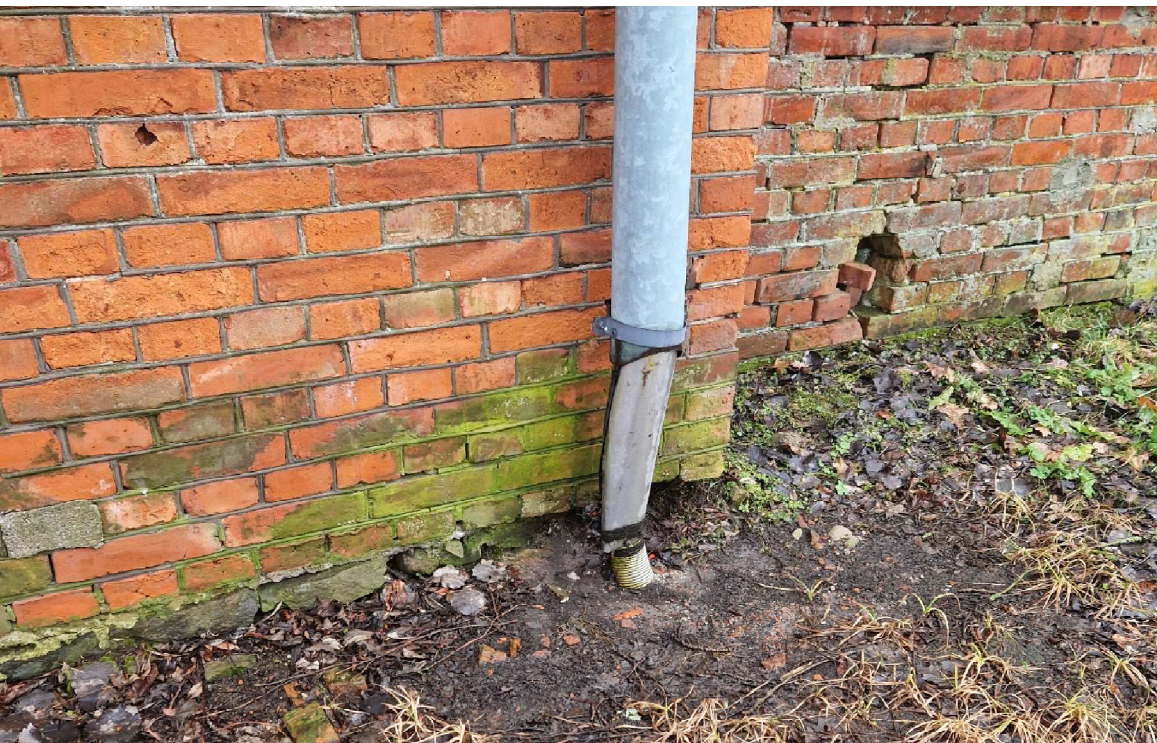
Podobne choć w mniejszym zakresie uszkodzenia widoczne są wokół obiektu niemalże wyłącznie w pasie przyziemia. Dodatkowo powierzchnia cegieł i fug pokryta jest zielenicami .

Przyczyny tych zniszczeń mają źródło w podwyższonym zawilgoceniu muru. Powodem jest położenie obiektu na terenie podmokłym, a także brak właściwego odprowadzenia wody, na przykład urwane rury spustowe odprowadzające wodę bezpośrednio pod fundament. Teren wokół kaplicy jest mocno zadrzewiony, dookoła znajdują się tereny podmokłe, zatem ogólnie obiekt większą część roku i cykli sezonowych narażony jest na wilgoć a odparowywanie wilgoci zacienionego muru jest utrudnione.

Należy obowiązkowo w sposób właściwy i skuteczny wykonać system odprowadzania wód opadowych z dachu w taki sposób aby rury spustowe połączone były z systemem wyprowadzania wody dalej od obiektu ( rury odprowadzające grawitacyjnie wodę w kierunku fosy).

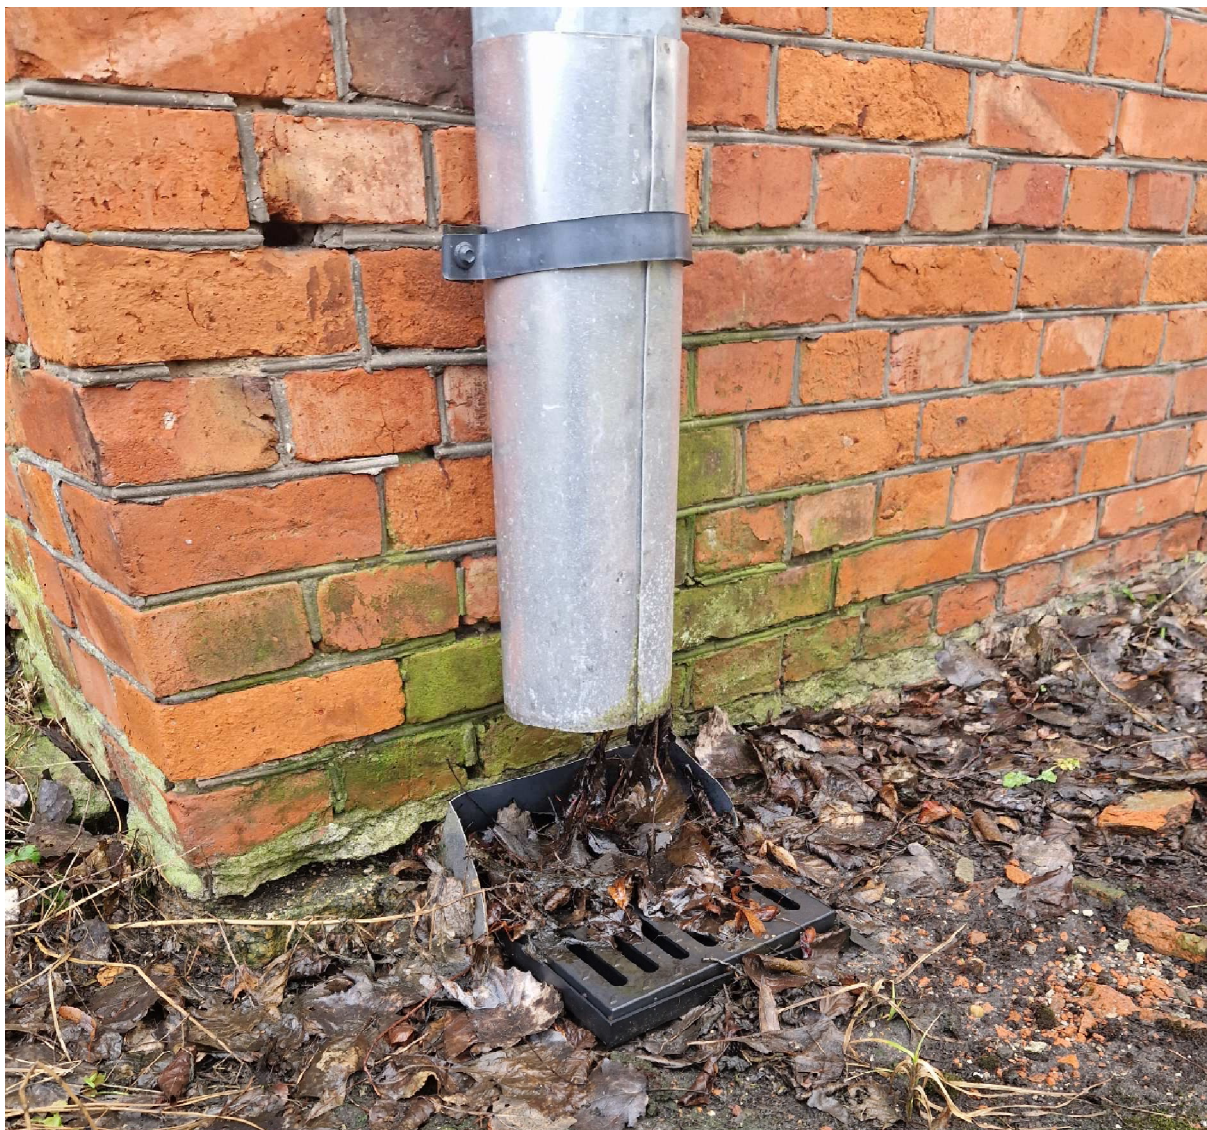
W tej sytuacji wszelkie zniszczenia spowodowane zawilgoceniem oraz obecność wilgoci ma źródło w wadach technicznych systemu odprowadzania wody oraz spowodowane są wtórnymi źródłami zawilgocenie, takimi jak pęknięcia muru, wykruszenie spoin i wysunięcie cegieł, co powoduje wnikanie wody w głąb muru.

W niedawnej przeszłości zostały wykonane prace zmierzające do usunięcia problemów zawilgocenia, jednak skutek tych działań jest niezadawalający albo wręcz przeciwny. Została zastosowana folia kubelkowa pomiędzy którą wnika woda opadowa i uniemożliwia migrację do gruntu wilgoci oraz naturalne odparowywanie zatrzymując wilgoć przy fundamencie. Zastosowanie folii jako barierę przeciw wilgotnościową bez właściwego rozwiązania systemu odprowadzania wód opadowych jest działaniem niepełnym i przynoszącym więcej szkody niż pożytku.

W celu ograniczenia ilości wód gromadzonych wokół budynku bezpośrednio przy fundamentach należy wykonać drenaż odwadniający, który będzie zbierał wody opadowe i systemem studzienek i rur umieszczonych pod gruntem odprowadzał wodę bezpośrednio do fosy.
