PROGRAM FUNKCJONALNO UŻYTKOWY DLA ODNOWIENIA STOLARKI  
OKIENNEJ ORAZ WSTAWIENIA OKIEN DUBELTOWYCH I ODNOWIENIA DRZWI I  
ŻALUZJI NA DZWONNICY

**OBIEKT-** Kościół Narodzenia N.M.P. w Szóstce

**ZAKRES OPRACOWANIA-** stolarka okienna, żaluzje

Kwiecień 2024

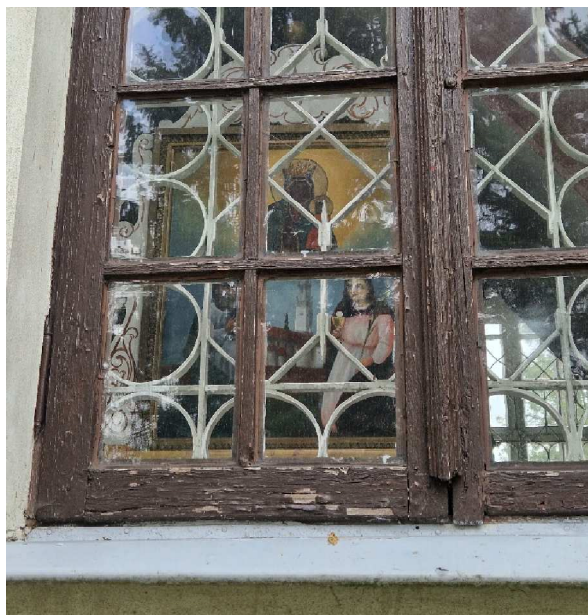
Stan zachowania stolarki okiennej wykazuje daleko posunięte zniszczenia w warstwie technicznej oraz estetycznej. Obserwuje się na powierzchni konstrukcji okien liczne spękania i deformacje. Powierzchni drewna straciła swoje powłoki zabezpieczające i obecnie narażona jest na destrukcyjne procesy pochodzące z działalności wód opadowych.

Odpowiedzialne za degradację drewna są również bakterie, które w warunkach wysokiej wilgotności podłoża powodowały zmiany struktury drewna na poziomie ścianek komórkowych i w rezultacie rozkład celulozy i hemicelulozy. Podwyższona wilgotność sprzyjała również rozwojowi grzybów, które występują tutaj na powierzchni jak i wewnątrz tkanki drzewnej. Procesy rozkładu drewna powodują zmiany makro i mikrostrukturalne wpływające na jego cechy fizyczne i mechaniczne. Większość przyczyn powiązana w tym przypadku powiązana jest ze sobą i przebiega cyklach wysychania i nawilżania drewna.

*Fot. 2 Kościół p.w. Narodzenia N.M.P. w Szóstce, zbliżenie ukazujące zniszczenia konstrukcji stolarki okiennej.*

W efekcie tych zmian nastąpiły rozszczelnienia konstrukcji i lokalnie spękania ramiaków. Użyte drewno sosnowe nie jest najwyższej jakości i nie wytrzymuje naprężeń związanych w wymianą wilgotności w strukturze drewna. Pojawiają się też liczne uszkodzenia w miejscach mocowania elementów metalowych, które w wyniku korozji również powodują zniszczenia struktury drewna.

Zakłada się wykonanie niezbędnych napraw zachowanej oryginalnej stolarki okiennej z uwzględnieniem wymiany przeszkleń w miejscach ubytków oraz nadaniem kolorystyki spójnej z kolorystyką stolarki drzwiowej.

1. Oczyszczenie powierzchni z wtórnych powłok.
2. Naprawy techniczne konstrukcji drewnianej okien.
3. Uzupelnienie przeszklenia, konieczne wymiany, uzupelnienie uszczelnień silikonami szklarskimi.
4. Wykonanie projektu podziałów konstrukcyjnych okien dubeltowych .
5. Wykonanie okien dubeltowych z zastosowaniem podwójnych szyb zespolonych.

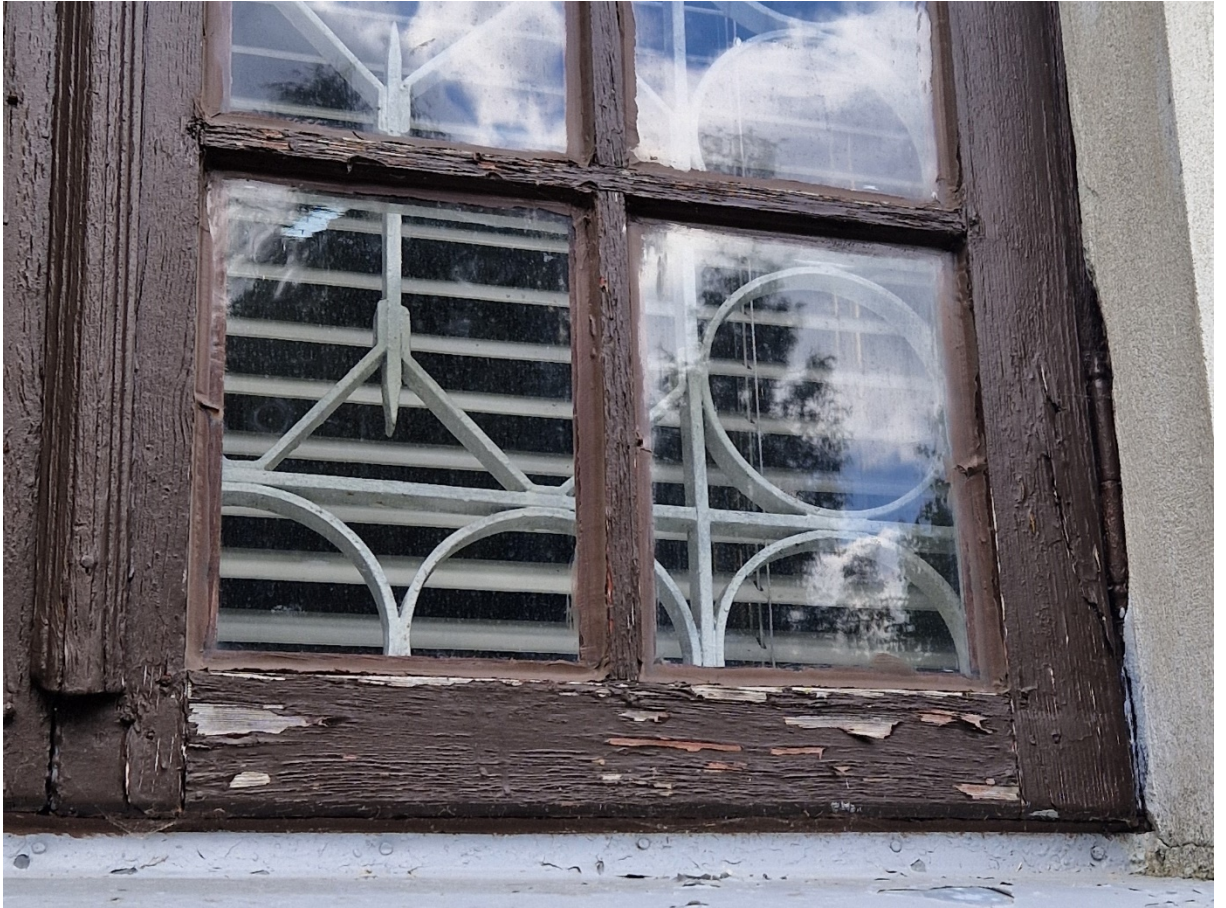
Przeszklenia wykonane z szyb pojedynczych cienkich obsadzono w profilach ramiaków z zastosowaniem tradycyjnego kitu szklarskiego (olejnego) pierwotnie, ale widać liczne uzupełnienia do których użyto współczesnych mas silikonowych barwionych w masie.

*Fot. 3 Kościół p.w. Narodzenia N.M.P. w Szóstce, zbliżenie ukazujące zniszczenia konstrukcji stolarki okiennej.*

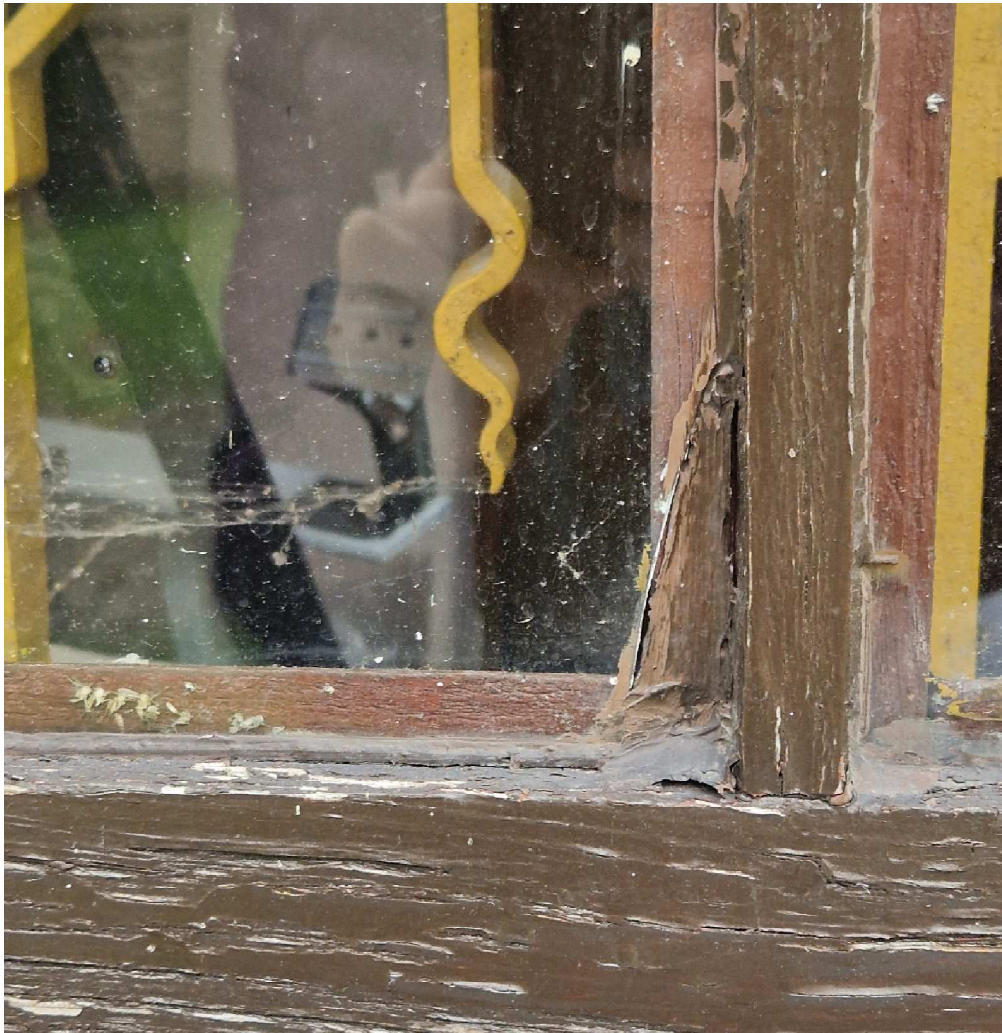
*Fot. 4 Kościół p.w. Narodzenia N.M.P. w Szóstce, zbliżenie ukazujące zniszczenia konstrukcji stolarki okiennej i ubytki szklenia.*

Są miejsca w których ubytki szkła uzupełniano częściowo masą uszczelniającą bez powodzenia.

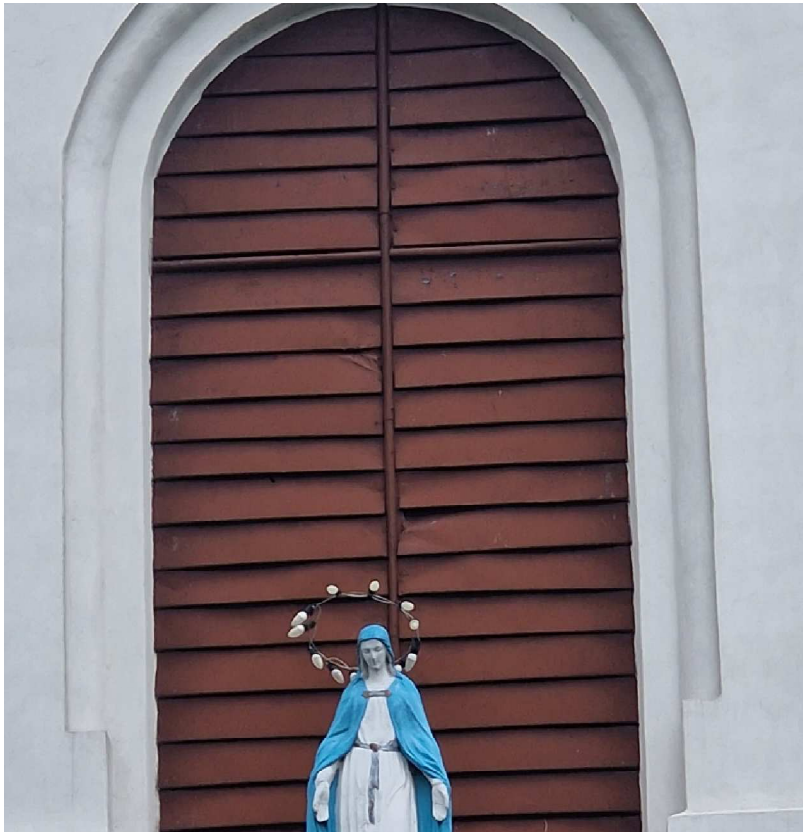
Cała powierzchnia pokryta jest grubą warstwą farby olejnej i trudno jest ocenić dokładnie stan powierzchni pierwotnej. Niedawne zabiegi estetyzującej pokryły warstwą czerwonej tlenkowej farby uszkodzenia. Widoczne są zniekształcenia i deformacje metalowej blachy oraz drobne ubytki w miejscu łączenia metalu z zaprawami tynkarskimi.

*Fot. 5 Kościół p.w. Narodzenia N.M.P. w Szóstce, żaluzje strona frontalna.*

Po usunięciu warstw farby olejnej będzie można ocenić stan techniczny obiektu, zasięg korozji i ubytki formy. Zakłada się, że pod powłoką mogą znajdować się miejsca zaatakowane korozją, oraz ubytki spowodowane wypłukiwaniem produktów oksydacji.

Zakłada się wykonanie niezbędnych napraw żaluzji uwzględniając gruntowny przegląd i naprawę konstrukcji metalowej, połączeń z murem. Elementy zniekształcone przewiduje się zdemontować i przywrócić im właściwą formę i ponownie zamocować na konstrukcji obiektu.

1. Oczyszczenie powierzchni z wtórnych powłok.
2. Wykonanie zabiegów naprawczych (prostowanie zdeformowanych elementów).
3. Usunięcie źródeł korozji, wykonanie podkładów antykorozyjnych.
4. Wykonanie nowej powłoki zabezpieczającej zgodnej z kolorystyką pozostałych elementów elewacji ( stolarka okienna).

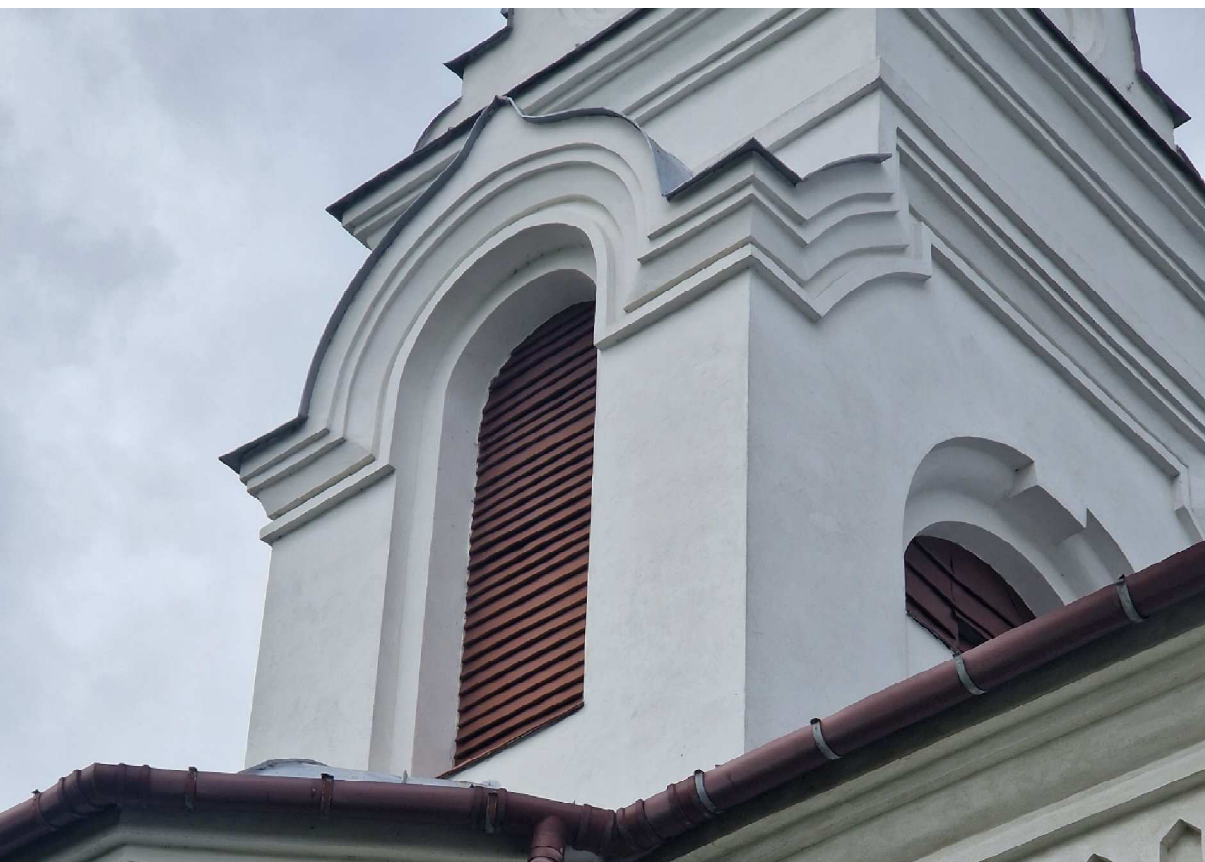
*Fot. 6 Kościół p.w. Narodzenia N.M.P. w Szóstce, Żaluzje strona południowa.*

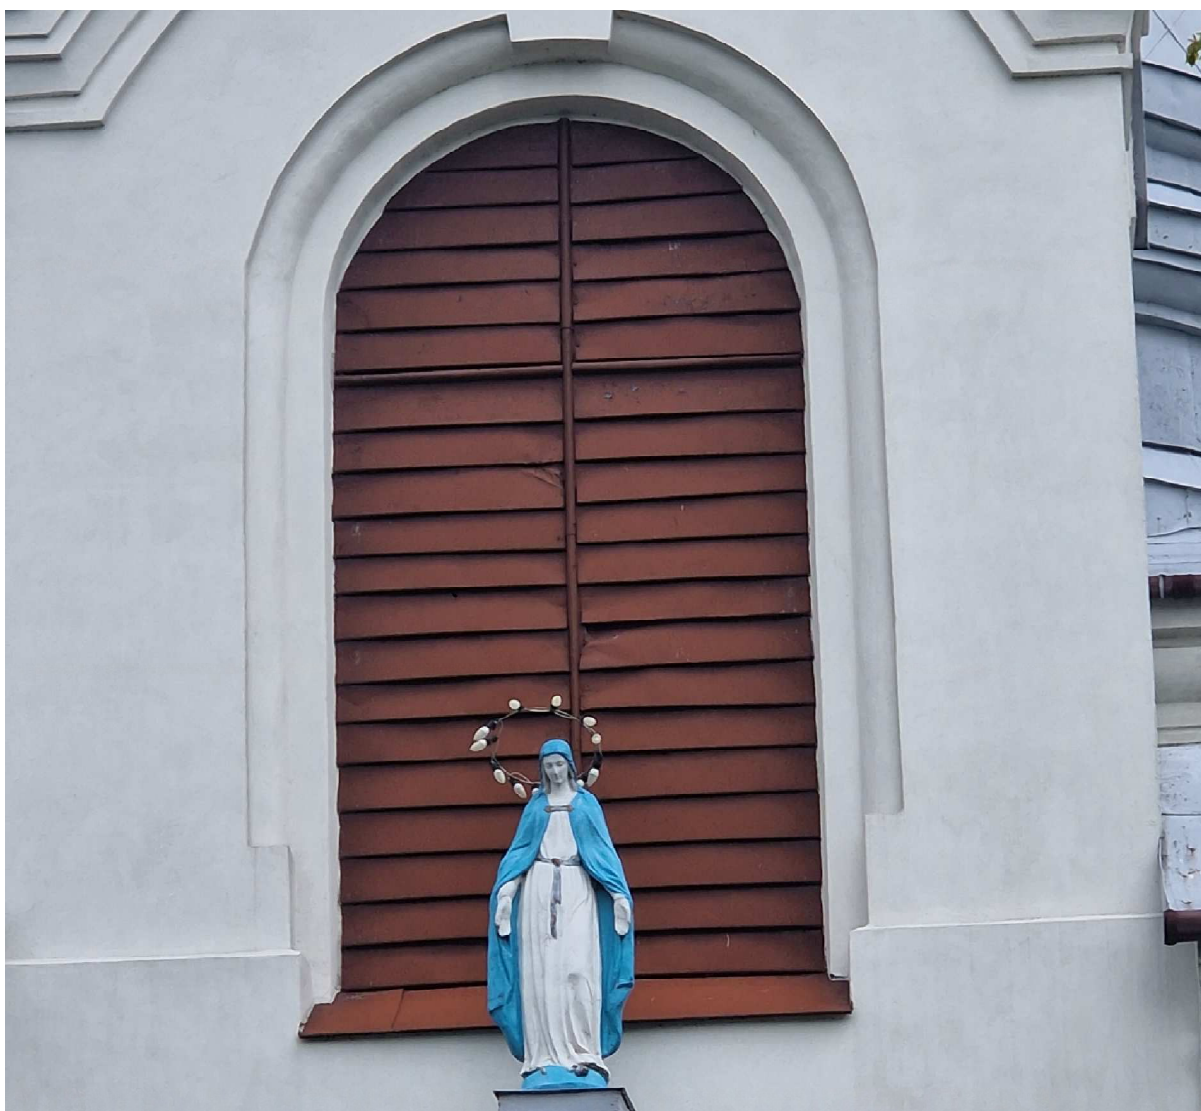
*Fot. 8 Kościół p.w. Narodzenia N.M.P. w Szóstce, Żaluzje, strona frontalna.*

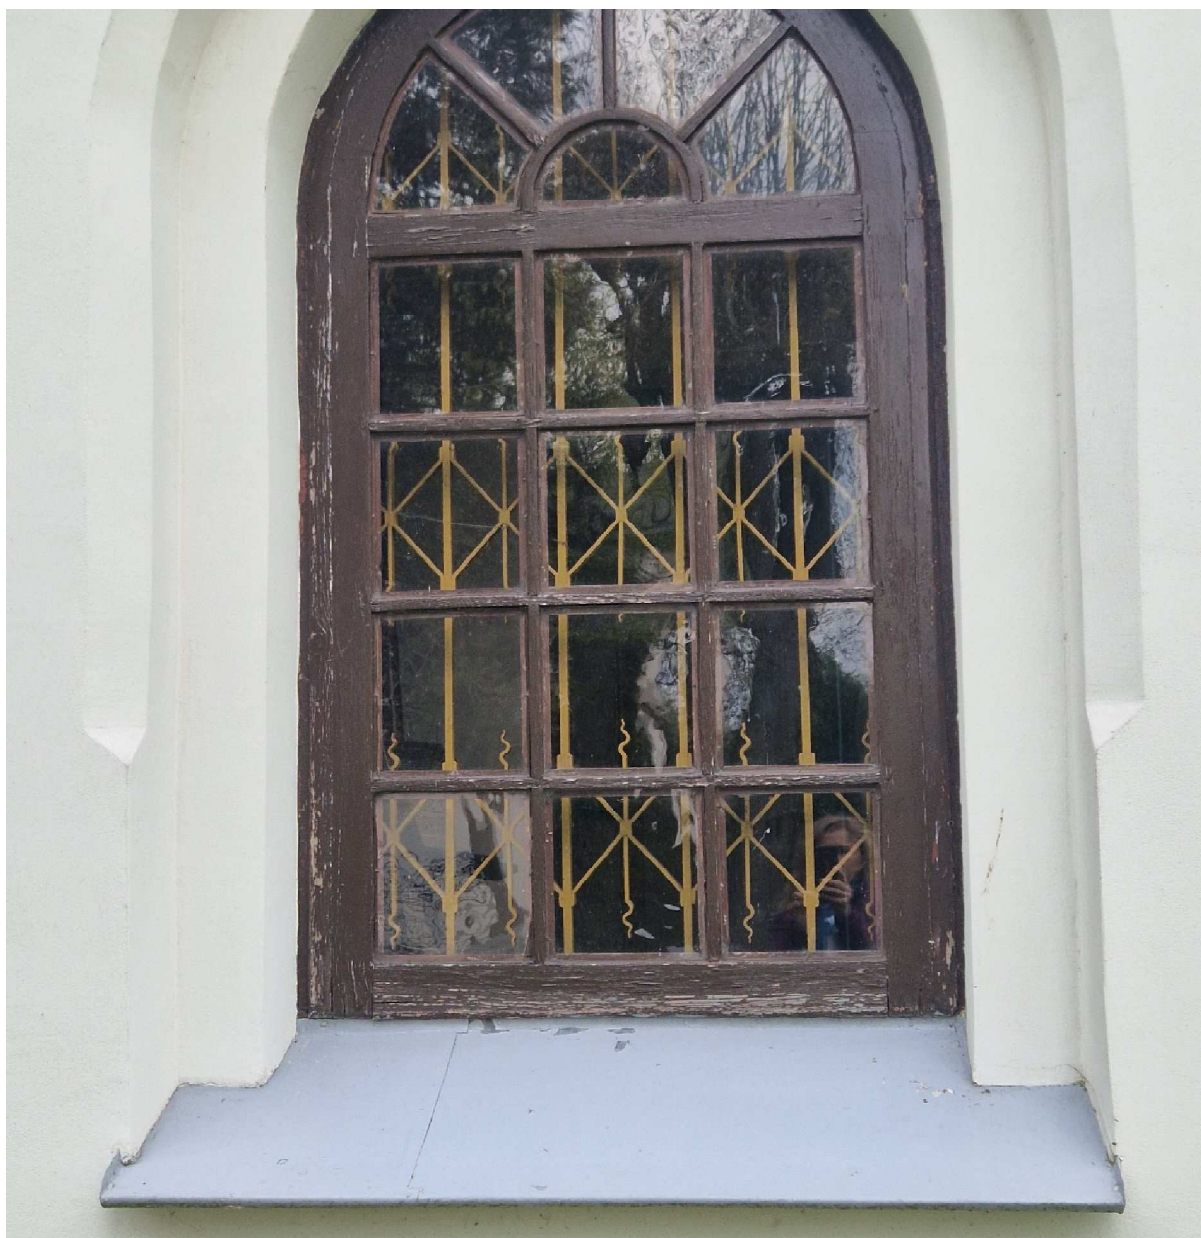
*Fot. 9 Kościół p.w. Narodzenia N.M.P. w Szóstce, zbliżenie ukazujące zniszczenia konstrukcji stolarki okiennej.*

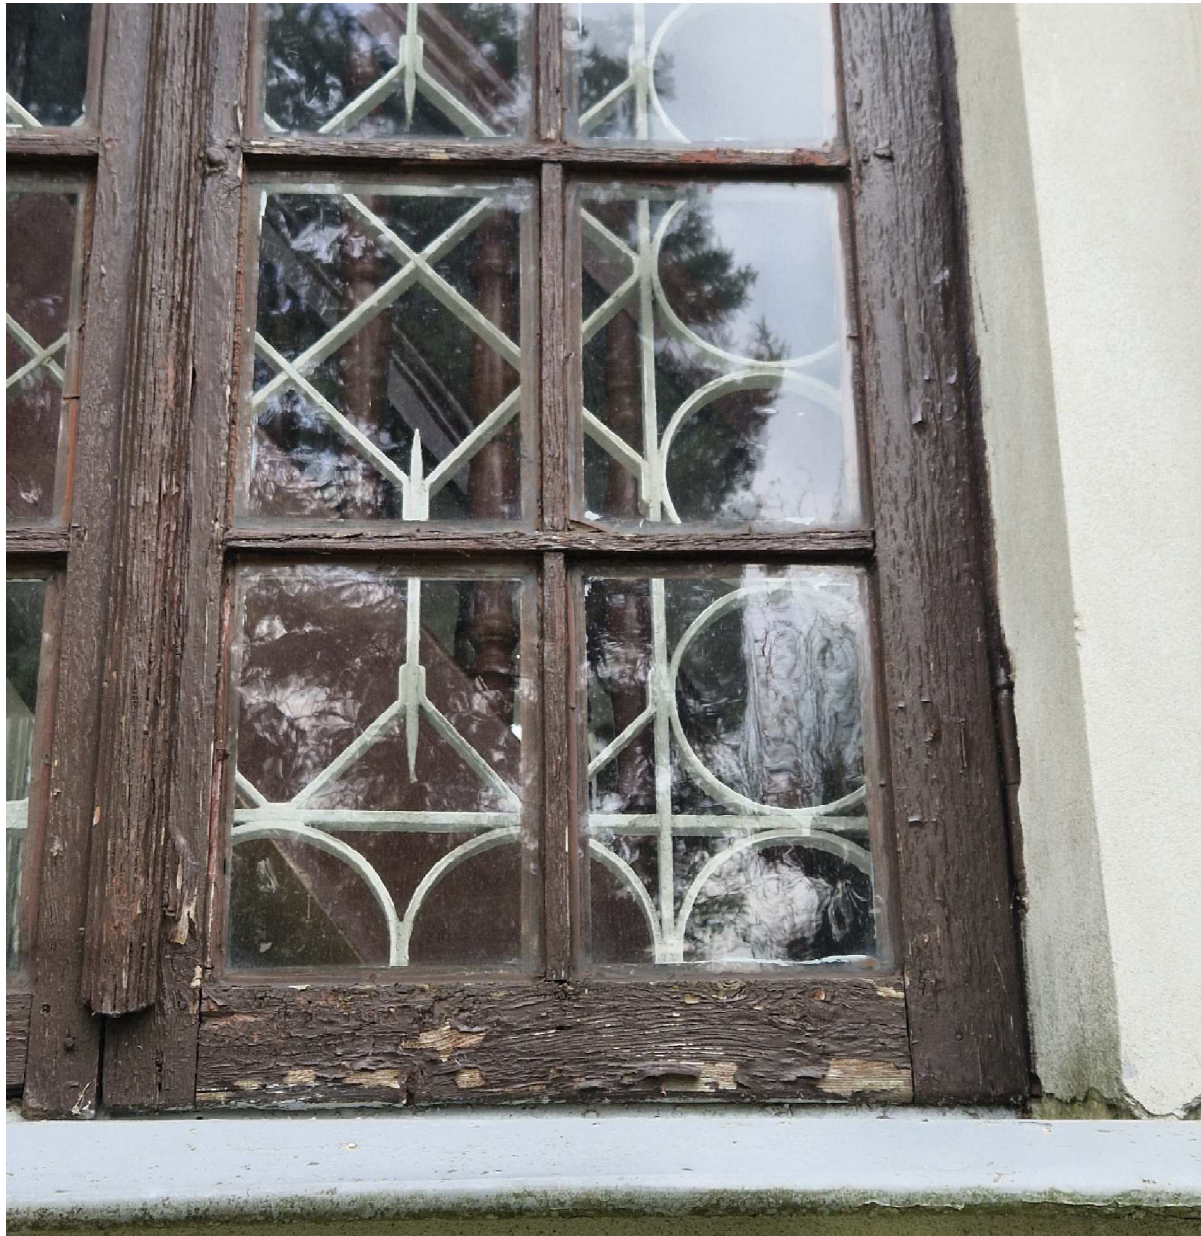
*Fot. 10 Kościół p.w. Narodzenia N.M.P. w Szóstce, zbliżenie ukazujące zniszczenia konstrukcji stolarki okiennej.*

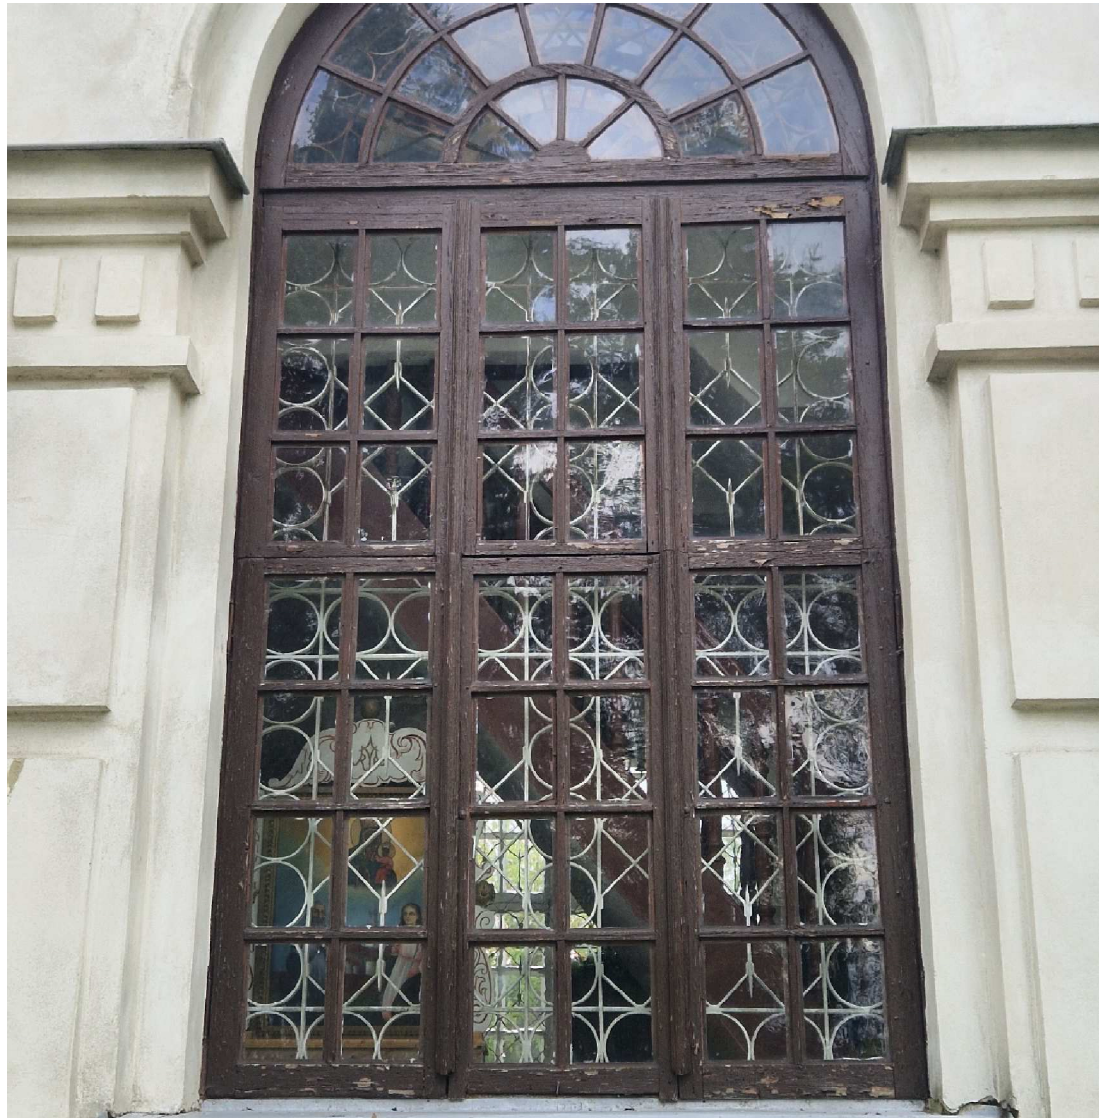
*Fot. 11 Kościół p.w. Narodzenia N.M.P. w Szóstce, zbliżenie ukazujące zniszczenia konstrukcji stolarki okiennej.*

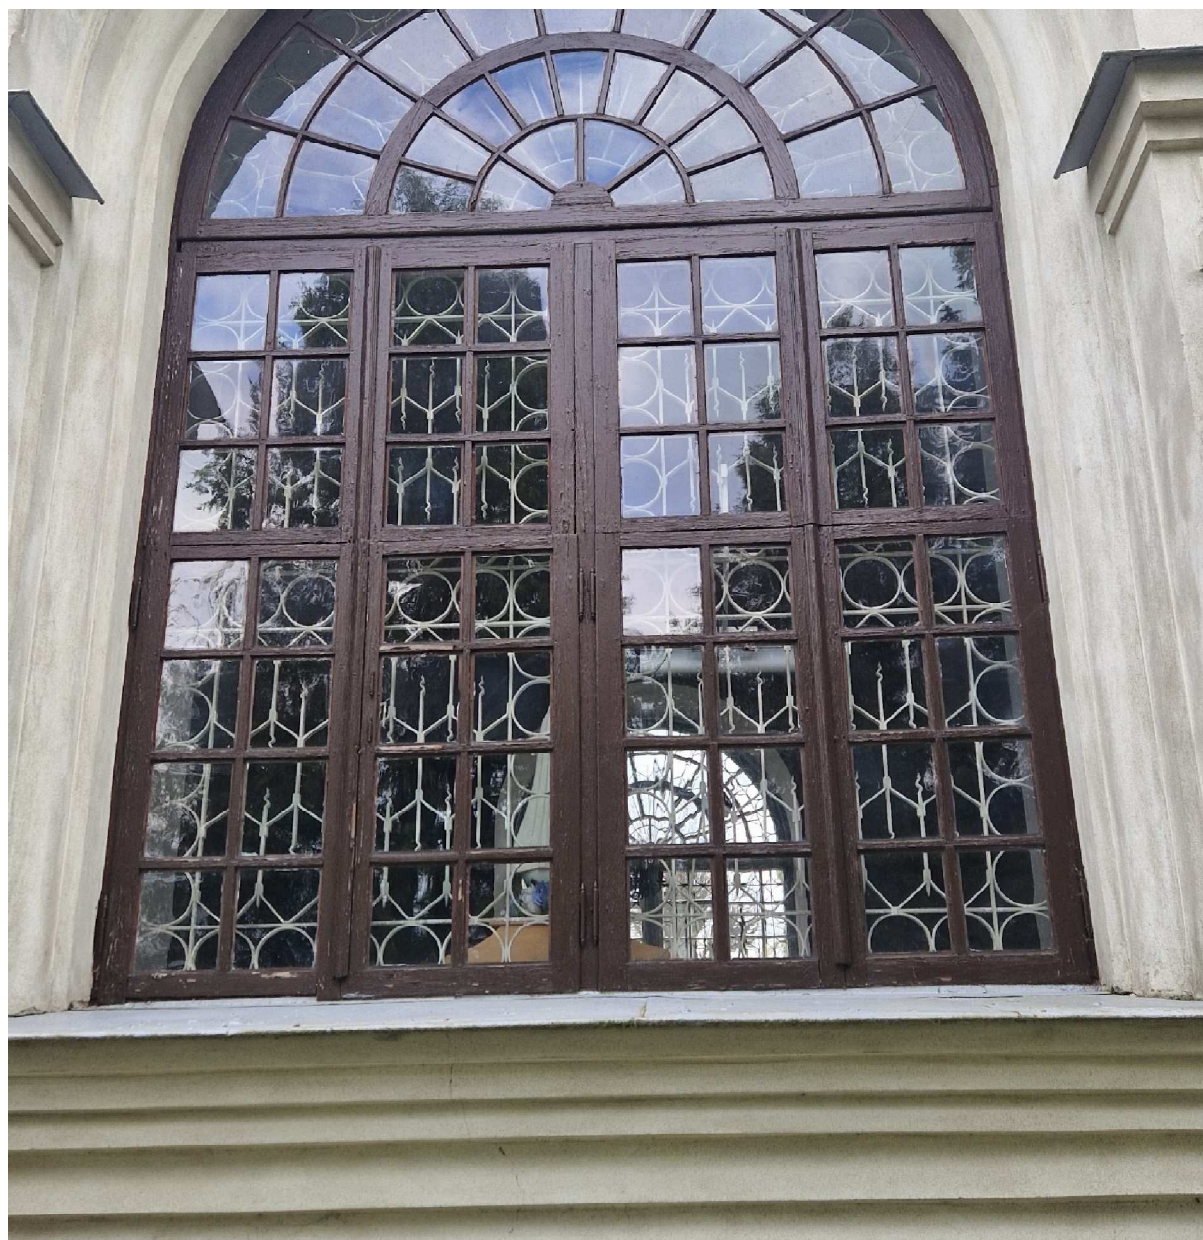
*Fot. 12 Kościół p.w. Narodzenia N.M.P. w Szóstce, zbliżenie ukazujące zniszczenia konstrukcji stolarki okiennej.*

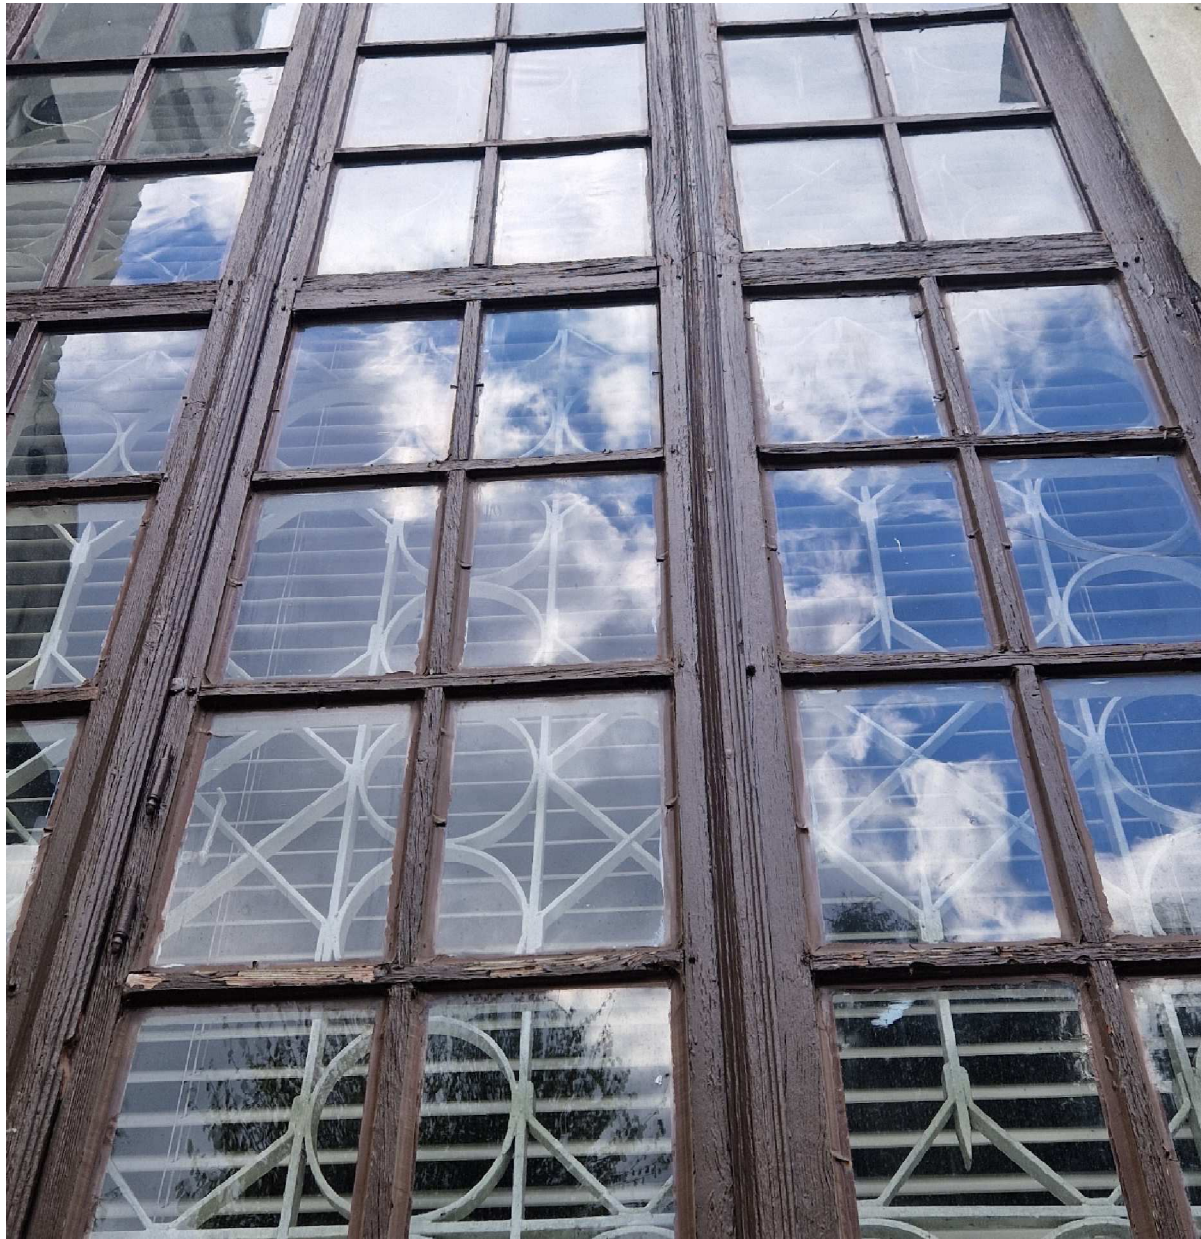
*Fot. 13 Kościół p.w. Narodzenia N.M.P. w Szóstce, zbliżenie ukazujące zniszczenia konstrukcji stolarki okiennej.*

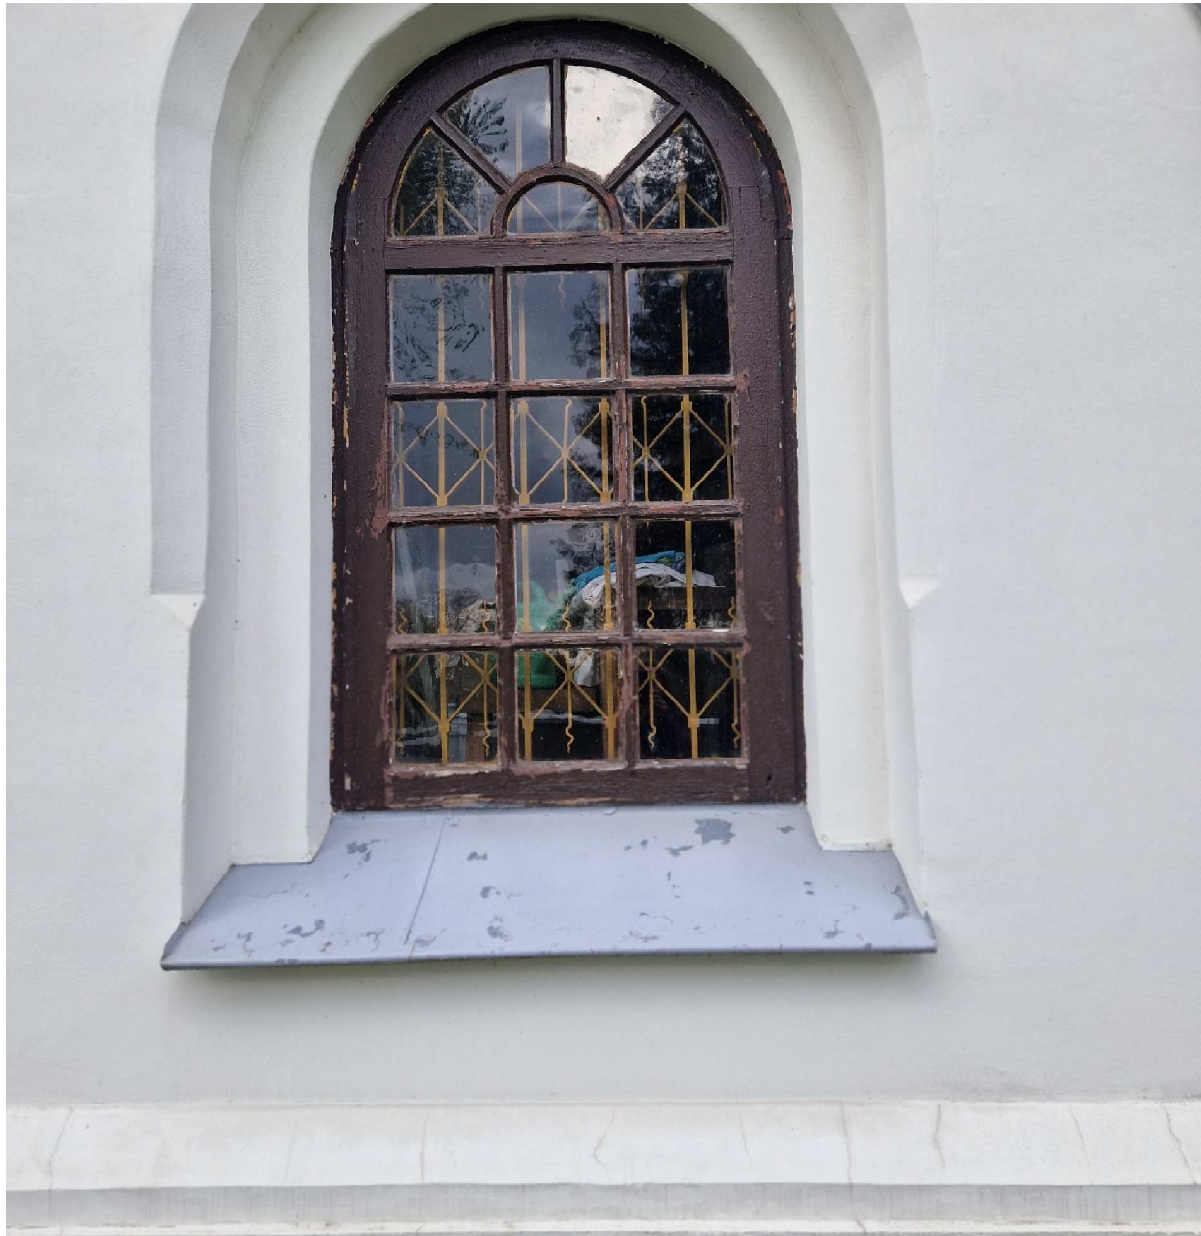
*Fot. 14 Kościół p.w. Narodzenia N.M.P. w Szóstce, okna mniejszego rozmiaru, widoczne zniszczenia powłok malarskich.*

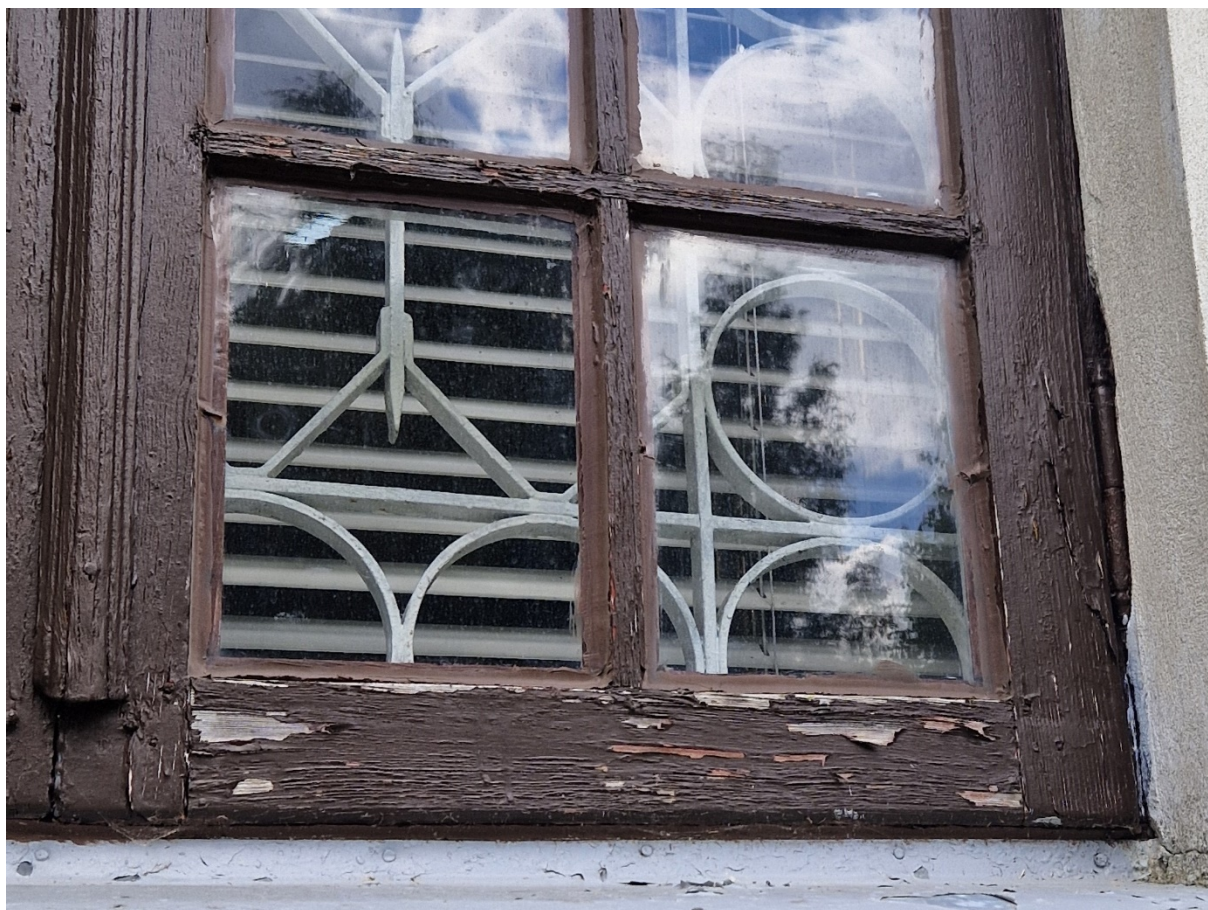
*Fot. 15 Kościół p.w. Narodzenia N.M.P. w Szóstce, zbliżenie ukazujące zniszczenia konstrukcji stolarki okiennej.*
