**PROGRAM PRAC KONSERWATORSKICH**  
**DLA OLTARZA GŁÓWNEGO ORAZ DWÓCH OLTARZY BOCZNYCH**  
**W KOŚCIELE p.w. Św. Michała Archanioła w Witorożu**

**Obiekt-** ołtarz główny i dwa ołtarze boczne

**Lokalizacja-** Witoroż, Drelów 21-570

**Autor opracowania-** Konserwator Dzieł Sztuki mgr Zofia Kamińska, ASP Warszawa nr. Dypl 5949, Sarny 21 A 08-504 Ułęż.

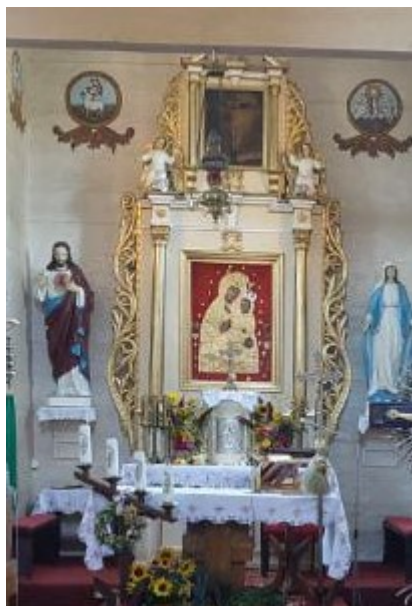
## OŁTATRZ GŁÓWNY

Obiekt uległ wielu zniszczeniom zarówno pod względem technicznym jak i estetycznym. Widoczne są liczne uszkodzenia pochodzenia mechanicznego takie jak ubytki formy snycerki, pęknięcia detali rzeźbionych, rozszczelnienia i odspojenia miejsc łączeń elementów struktury. Drewno zostało zaatakowane owadami, których otwory wylotowe widoczne są niemalże na całej powierzchni z tyłu ołtarza. Widoczne są świeże ślady osypującego się pyłu drzewnego z wnętrza otworów co świadczy, że są nadal aktywne i proces zniszczeń trwa. Pod względem estetycznym obiekt również utracił znaczną część swojego waloru. Cała powierzchnia została wtórnie, dwukrotnie pokryta farbą olejną w kolorze jasnego beżu, co zmieniło zupełnie pierwotny program kolorystyczny obiektu.

Pozostałe elementy wystroju ołtarza, które stanowią detale złocone, zostały dotknięte zarówno przez niszczące zabiegi jak i te, których zamiarem była poprawa estetyki. Złocenia są pokryte w 80% wtórnym szlagmetalem położonym na mixtion, a niekiedy pomalowane brązą. Te które zachowały się bez przemalowań są poprzecierane z ubytkami w warstwie złota i gruntów. Ogólnie obiekt wymaga interwencji konserwatorskiej w pełnym zakresie. Stan zachowania obiektu określić można jako zły i stwarzający zagrożenie dla pozostałych elementów wyposażenia kościoła.

Ogólnie stan ołtarzy wymaga podjęcia działań konserwatorskich. Prace powinny dotyczyć zabiegów technicznych związanych z zabezpieczeniem struktury i dekoracji przed dalszym zniszczeniami. Konieczne jest wykonanie również zabiegów związanych z przywróceniem pierwotnej estetyki obiektu w ołtarzu głównym i dotyczy to zarówno kolorystyki jak i jakości wykonanych złoceń. Zaleca się usunięcie wtórnych powłok malarskich z powierzchni struktury i odsłonięcie pierwotnej polichromii. Zachowanie pierwotnej polichromii i uzupełnienie jej w niezbędnym zakresie.

Zaleca się wykonanie niezbędnych rekonstrukcji pozłoty tam, gdzie grunty zachowały się dobrze, a w miejscach, gdzie grunty są naruszone wykonanie koniecznych wzmocnień i uzupełnienie złoceń w technikach pozwalających na zachowanie starych gruntów.

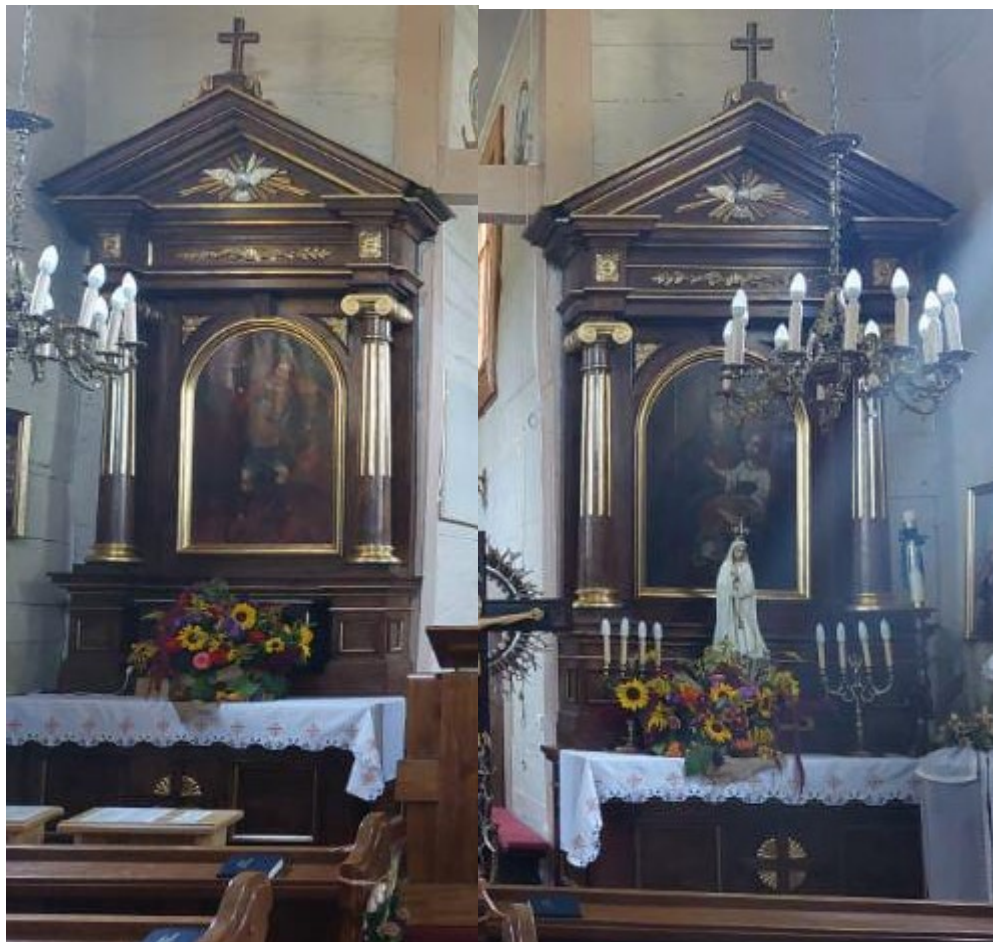
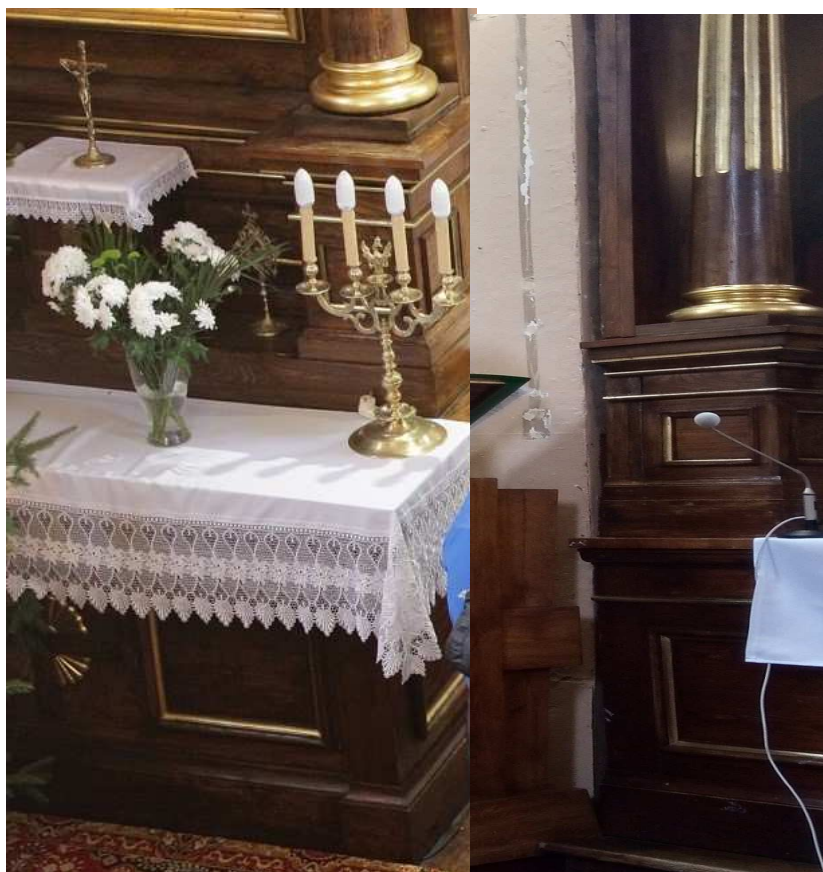
## OŁTARZE BOCZNE

Ołtarze boczne mają formę bliźniaczą i będą opisane wspólnie. Drewniane ołtarze z początku XX w stanowi wyposażenie wnętrza kościoła w stylizacji klasycystycznej. Nadano im formę architektoniczną jednoosiową, dwukolumnową. Mensa dekorowana od frontu trzema płycinami. Nastawa prosta w centralnej części półkuliście zamknięta ramą do obrazu. Po obydwu stronach kolumny w porządku jońskim do połowy kanelowane. Zwieńczenie w formie tympanonu. W ołtarzu prawym obraz „Matka Boża z dzieciątkiem”, w ołtarzu lewym „Michał Archanioł”

W ołtarzach bocznych konieczne jest oczyszczenie powierzchni usunięcie wtórnych powłok i odtworzenie pierwotnej kolorystyki.
