PROGRAM FUNKCJONALNO UŻYTKOWY DLA PRAC REMONTOWYCH W PRZECHODZISKU

OBIEKT- Kapliczka w Przechodzisku

LOKALIZACJA- Przechodzisko

AUTOR OPRACOWANIA- Konserwator Dziej sztuki mgr Zofia Kamińska

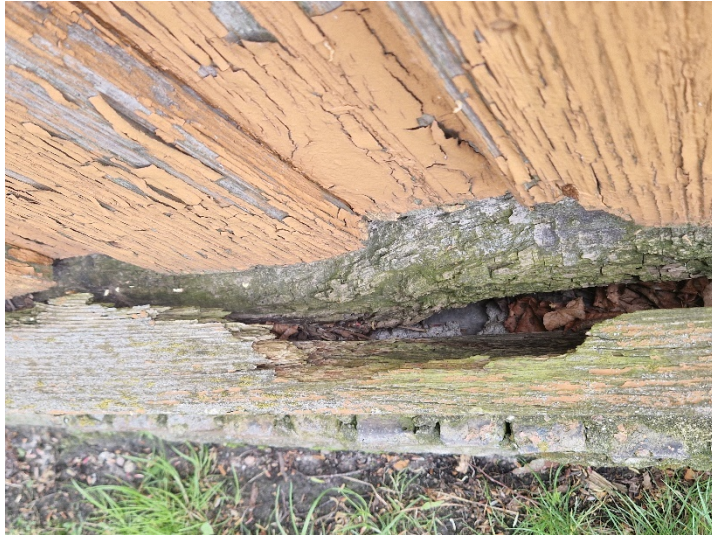
Stan kapliczki drewnianej można określić jako zagrożony częściowym zniszczeniem. Na powierzchni deski można zaobserwować liczne zniszczenia pochodzenia mechanicznego i biologicznego. Brakujące fragmenty, ubytki drewna spowodowane procesami degradacji widoczne są szczególnie w dolnych partiach oraz w podbitce ganku. Cała powierzchnia drewna pokryta została warstwami farb olejnych barwy jasnego brązu. Obiekt eksponowany na zewnątrz uległ zniszczeniom typu chemicznego, mikrobiologicznego i mechanicznego. Narażony był od lat na zmienne warunki atmosferyczne, które przyspieszały proces degradacji drewna. Odpowiedzialne za degradację drewna są również bakterie, które w warunkach wysokiej wilgotności podłoża powodowały zmiany struktury drewna na poziomie ścianek komórkowych i w rezultacie rozkład celulozy i hemicelulozy. Podwyższona wilgotność sprzyjała również rozwojowi grzybów, które występują tutaj na powierzchni jak i wewnątrz tkanki drzewnej. Procesy rozkładu drewna powodują zmiany makro i mikrostrukturalne wpływające na jego cechy fizyczne i mechaniczne. Większość przyczyn powiązana w tym przypadku powiązana jest ze sobą i przebiega cyklach wysychania i nawilżania drewna. Drewniane elementy zasiedlone przez glony (zelenice), które pokrywają powierzchnię drewna warstwą nitkowatych kolonii zabarwiają drewno na zielono w dolnych partiach budynku. Po pewnym okresie rozwoju glony wchodzi w symbiozę z grzybami i formują porosty. Porażone porostami drewno zmienia barwę, a procesy życiowe organizmów zasiedlających wpływają niszcząco na jego strukturę. Oprócz czynników biologicznych drewno uległo zniszczeniu związanym z działaniem czynników atmosferycznych, które wywołały zmiany natury chemicznej i fizycznej przypominającej wietrzenia skały. Pod wpływem cykli nasłonecznienia, nawilżenia, wysychania i zamarzania deski uległy licznym uszkodzeniom, które wpłynęły na znaczne obniżenie wytrzymałości mechanicznej drewna. Porozsychane i spękane elementy utraciły swoje właściwości, w miejscach, gdzie złuszczyła się farba pokrywająca powierzchnię desek. Oprócz destrukcji wynikającej z zamarzania wody w nawilżonych włóknach drewna dodatkowo obciążone mechanicznie deski wyłamywały się i odpadały z konstrukcji i rozwarstwiały, szczególnie w części podwaliny i pionowych belek znajdujących się z nimi w bezpośrednim kontakcie.

Fot. 3 Drewniana kapliczka w Przechodzisku, stan przed konserwacją 2024r, zbliżenie zniszczeń podwaliny.

kontakcie z podwaliną, zaleca się przeznaczyć do wymiany, ponieważ utraciły wszelkie własności mechaniczne i stanowią zagrożenia dla stabilności obiektu. W celu zahamowania dalszych biotycznych procesów niszczących, zaleca się zastosowanie środków biobójczych – likwidujących zielenice, grzyby, pleśnie i bakterie. W drugim etapie konieczne byłoby zastosowanie środków stabilizujących i utrwalających np. glikol polietylenowy. Podobne efekty mogłoby przynieść również zastosowanie w stanie wilgotnym akrylanu magnezu (żywica rozpuszczalna w wodzie).

Do rekonstrukcji fragmentów przeznaczonych do wymiany, zaleca się użyć drewna wysezonowanego, najlepiej historycznego.

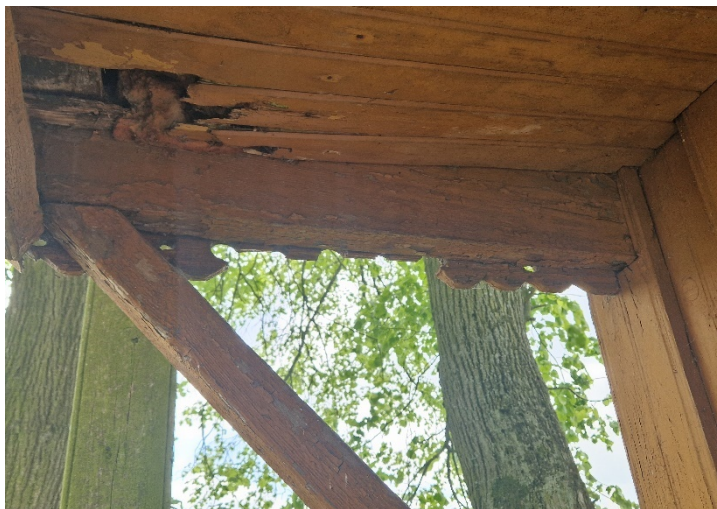
Fot. 4 Drewniana kapliczka w Przechodzisku, stan przed konserwacją 2024r, zbliżenie zniszczeń podbitki ganku.

Zaleca się przywrócenie pierwotnych elementów dekoracyjnych, które znajdowały się pierwotnie na całej długości krawędzi wysuniętego ganku.

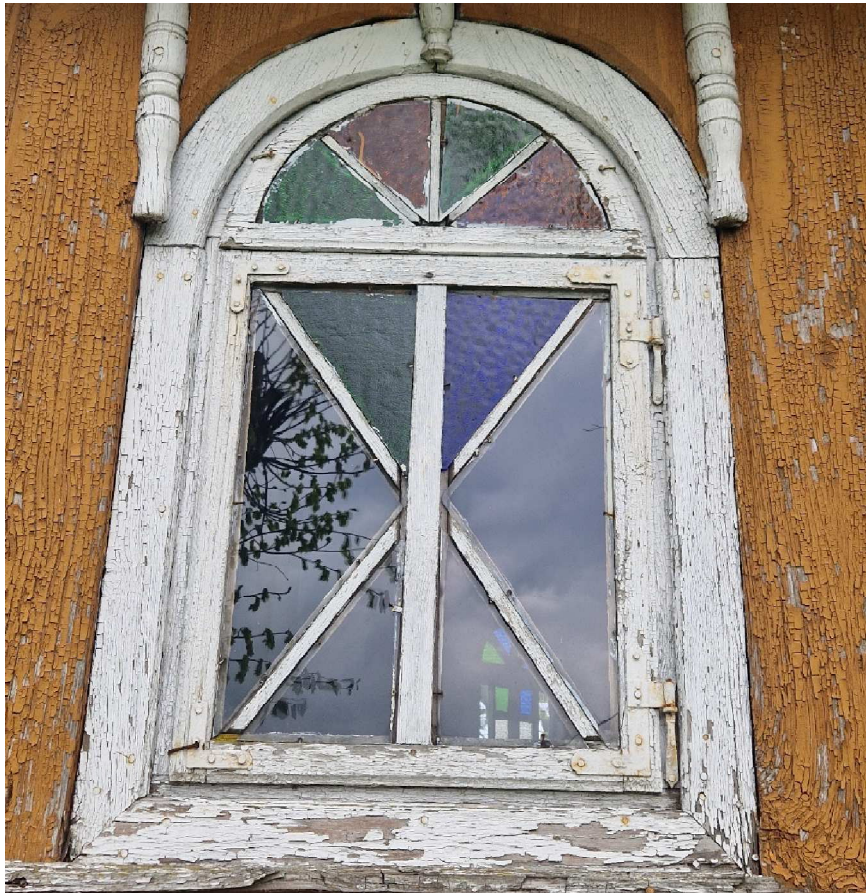
Obserwuje się liczne spękania, deformacje, rozszczelnienia, ubytki kitów przeszklenia i złuszczenia farby.

Fot. 5 Drewniana kapliczka w Przechodzisku, stan przed konserwacją 2024r, widok ukazujący zniszczenia okna.

Brak zabezpieczenia powłokami malarskimi powierzchni drewna o dość niskiej jakości spowodował wypłukania i wyżłobienia bieli drewna. Wypaczenia opasek wokół okna. Toczone ozdoby mocowano na stalowe gwoździe, których produkty korozji można zaobserwować na powierzchni drewna. Postępująca oksydacja powoduje spękania drewna w bezpośrednim kontakcie z metalem i tym samym rozszczelnienia powodujące wnikanie wody w głąb struktury elementów.

1. Usunięcie elementów drewnianych , które straciły swoje własności techniczne.
2. Oczyszczenie powierzchni drewna z wtórnych powłok.
3. Dezynfekcja drewna.
4. Impregnacja wzmacniająca strukturę tych elementów, które uległy zniszczeniom, ale które przeznaczone do zabiegów konserwatorskich.
5. Uzupelnienie ubytków drewna (niewielkich) kitem wypełniającym na bazie pyłu drzewnego i spoiwa akrylowego.
6. Uzupelnienie ubytków drewna.
7. Uzupelnienie szklenia i wykonanie nowych uszczelnień masami przeznaczonymi do szklenia
8. Wykonanie nowej powłoki zabezpieczającej powierzchnię.

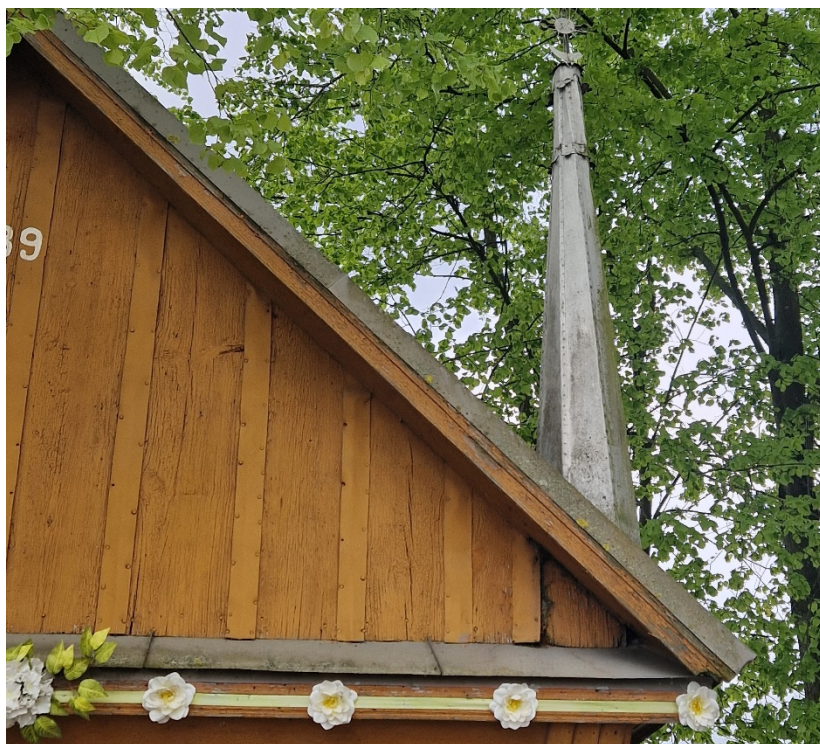
Elementy metalowe, takie jak zadaszki w części daszku są zdeformowane pod wpływem naprężeń termicznych, na całej powierzchni pokryte są warstwą tlenków oraz pozostałościami powłok malarskich w dużej mierze złuszczonych. Dodatkowo pokryte są cienką warstwą zanieczyszczeń innego pochodzenia oraz grubą warstwą zielenicy.

Fot. 6 Drewniana kapliczka w Przechodzisku, stan przed konserwacją 2024r, widok ukazujący zniszczenia metalowej sterczyny na dachu,

1. Oczyszczenie powierzchni z nawarstwień.
2. Wykonanie niezbędnych napraw i uszczelnień z uwzględnieniem koniecznej wymiany blachy metalowej. Uszczelnienie metodami dekarскими miejsc wykazujących ryzyko przecieku.
3. Naprawa dekoracyjnych sterczyn metalowych.
4. Naprawa łączy metalu z elementami drewnianymi.

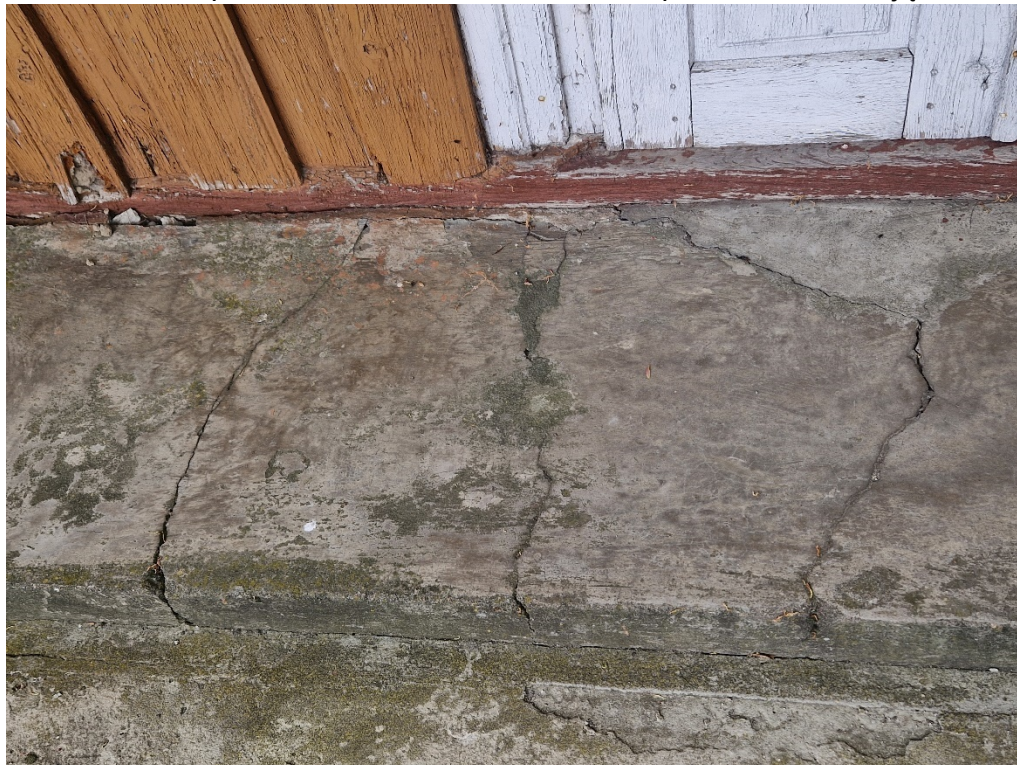
Zniszczeniom uległy również betonowe opaski, cokół wykonany z ozdobnych odlewów betonowych, schodki i murek wokół kapliczki. Brak izolacji przeciwwilgotnościowej od podłoża spowodował przenoszenie naprężeń związanych z przemarzaniem gruntu oraz nawilżaniem. Widoczne są strukturalne spękania i odspojenia na granicy drewno- zaprawa mineralna w obrębie betonowych opasek i obrzutek części cokołowej.

Fot. 7 Drewniana kapliczka w Przechodzisku, stan przed konserwacją 2024r, zbliżenie betonowego stopnia przy wejściu, widoczne spękania strukturalne.

Należy przewidzieć demontaż części betonowych opasek i schodków, a następnie wykonanie nowych z uwzględnieniem izolacji poziomej. Należy wykonać również naprawę dekoracyjnego fryzu cokołowego i cokołu.

1. Naprawa opasek cementowych i pasa cokołowego.
2. Wykonanie niezbędnych izolacji przeciw wilgotnościowych.
3. Wykonanie nowych schodków i chodnika.

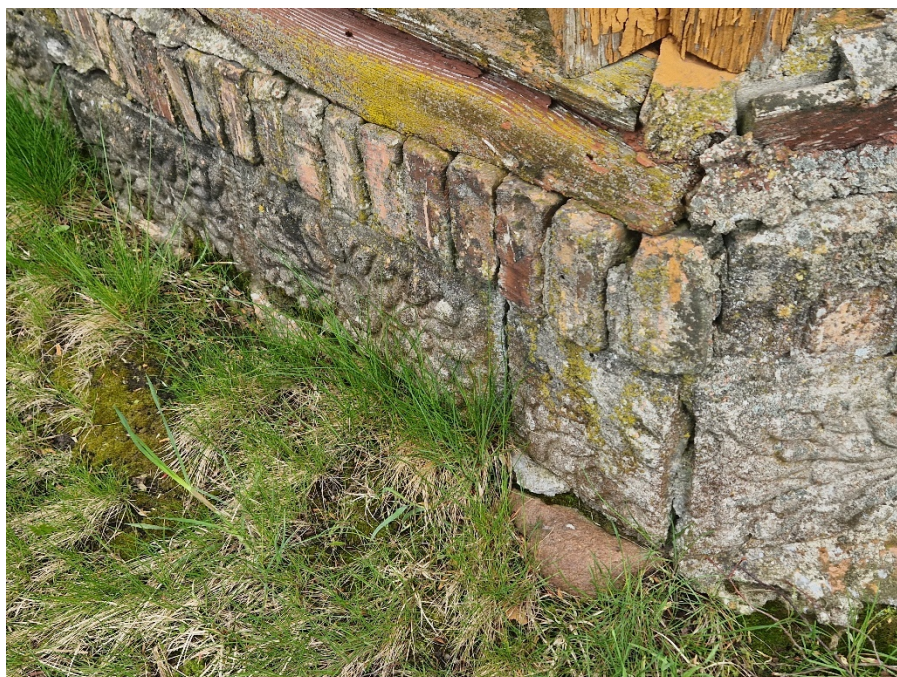
Fot. 8 Drewniana kapliczka w Przechodzisku, stan przed konserwacją 2024r, zbliżenie ukazujące część cokołową, widoczne zniszczenia i spękania części murowanej i podwaliny drewnianej.

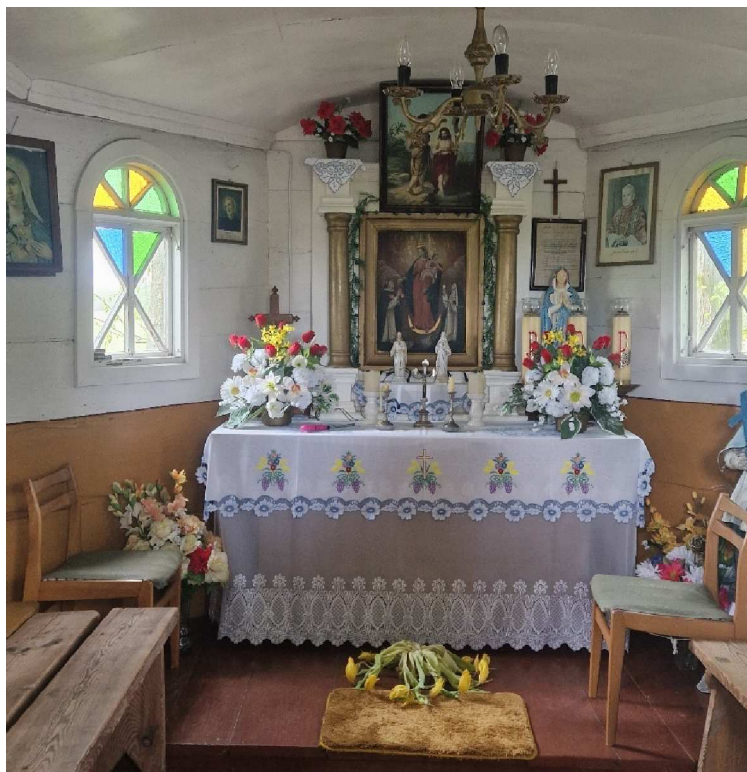
Wnętrze kapliczki w dość dobrym stanie wymaga prac związanych z malowaniem, dezynfekcją i uzupełnieniami na powierzchni ścian.

Fot. 9 Drewniana kapliczka w Przechodzisku, stan przed konserwacją 2024r, widok wnętrza.

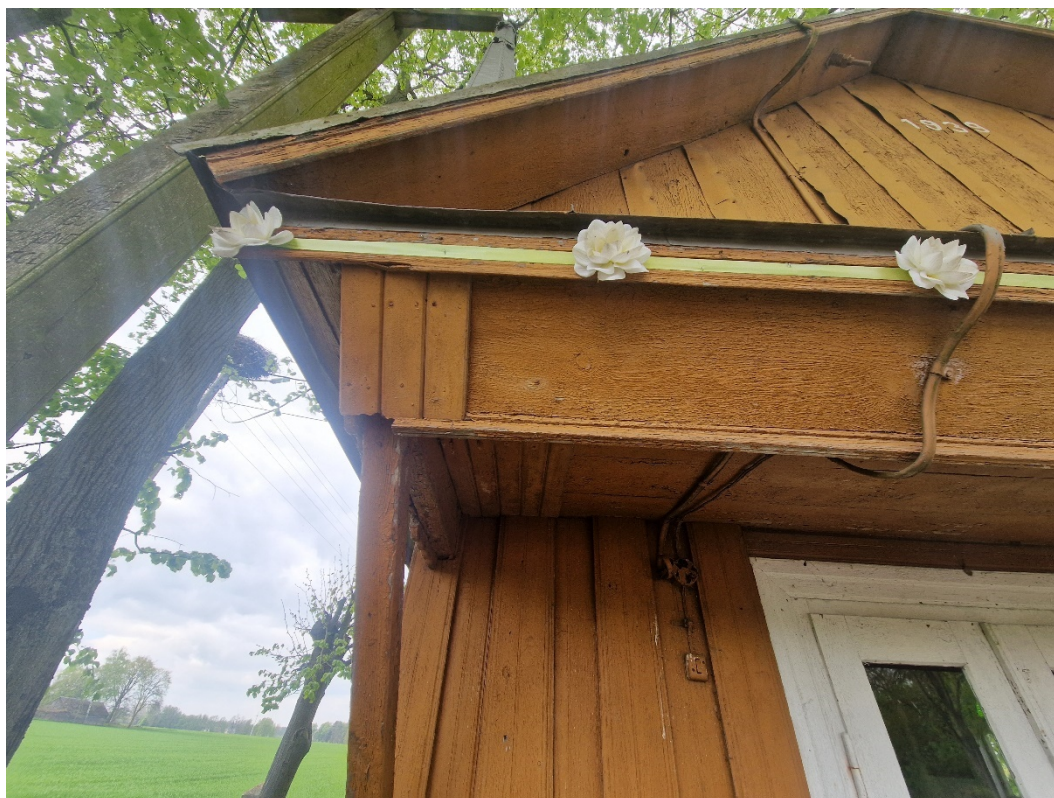
Fot. 14 Drewniana kapliczka w Przechodzisku, stan przed konserwacją 2024r, widok ukazujący ubytki podbitki ganku od lica i od spodu.

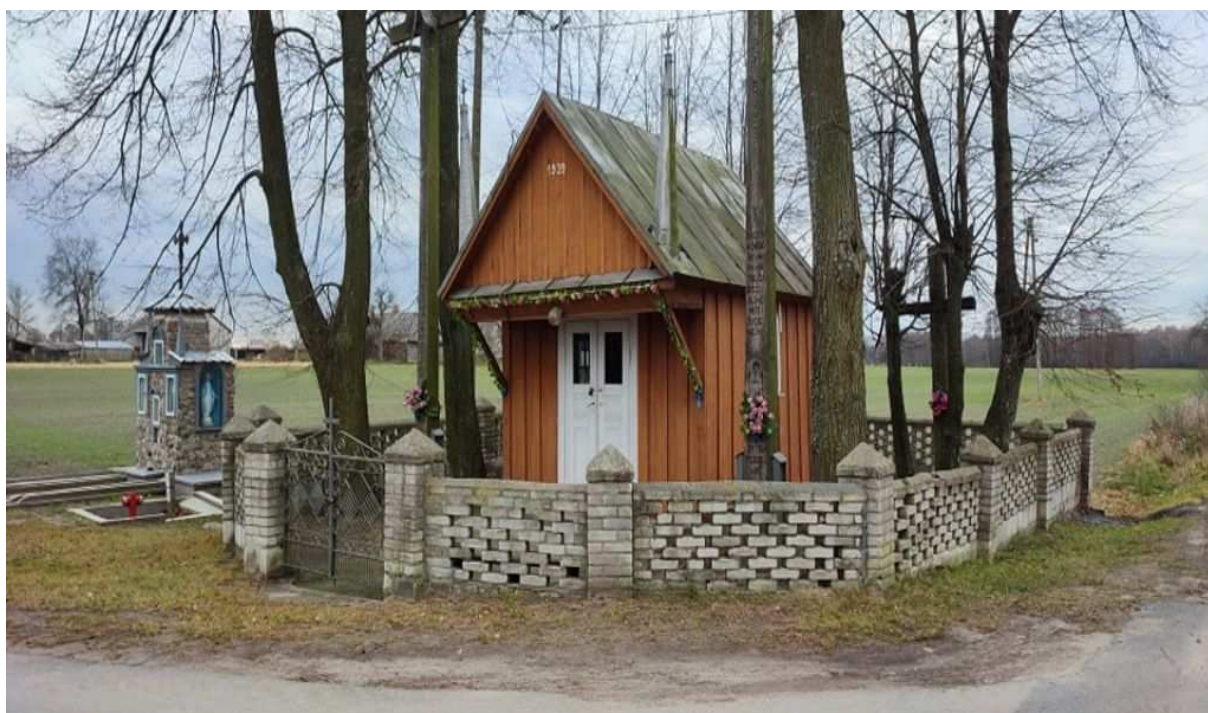
Estetyczne zniszczenia dotyczą współczesnego ogrodzenia, które stanowi nowy element tego założenia i powinien być wymieniony lub zupełnie zlikwidowany. Tradycyjnie kapliczki tego typu albo miały ogrodzenie w formie drewnianego płotu albo nie były ogrodzone. W

Fot. 20 Drewniana kapliczka w Przechodzisku, stan przed konserwacją 2024r, widok ogólny na ogrodzenie współczesne.

Proponuje się usunąć współczesne ogrodzenie wykonane z pustaków cementowych i współczesnej bramki i zastąpienie go tradycyjnym płotem z drewnianych sztachet z drewnianą furtką.
